# ドットインパクトプリンタ 用紙に関する障害事例集

854-40008-001-A  
初版

2008年1月 初版

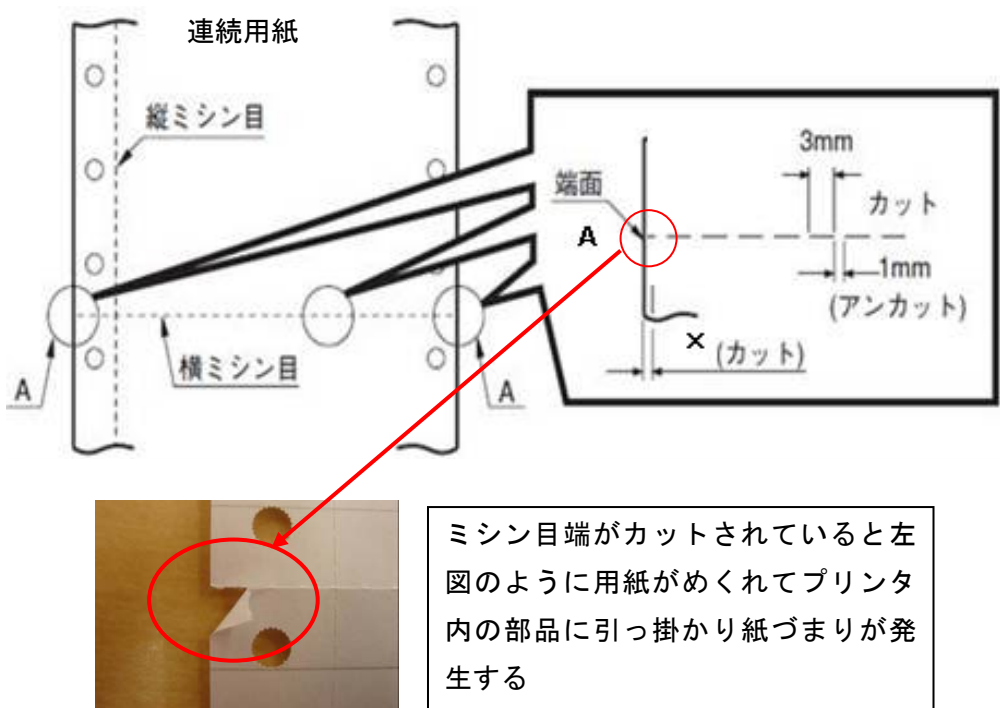
## 障害事例参照 1. 1. 1

機種	ラウンド型プリンタ (MultiImpact201MX/HX)
障害内容	紙づまり
原因	<p>連続用紙で1枚毎に切る為のミシン目において、用紙端がカット(切れている状態)から始まっているため、装置内部品にカットの部分が引っ掛かり紙づまりを誘発する。</p>

<p>連続用紙</p> <p>縦ミシン目</p> <p>横ミシン目</p> <p>端面 A</p> <p>3mm カット</p> <p>1mm (アンカット)</p> <p>× (カット)</p> <p>ミシン目端がカットされていると左図のように用紙がめくられてプリンタ内の部品に引っ掛かり紙づまりが発生する</p>
是正策	<p>連続用紙で1枚毎に切る為のミシン目において、用紙端がアンカット(切れていない状態)状態から始まるように変更する。</p> <p>別冊「ドットインパクトプリンタ装置 用紙設計説明書」の19頁を参照ください。</p> <p>適正なミシン目のいれ方</p>

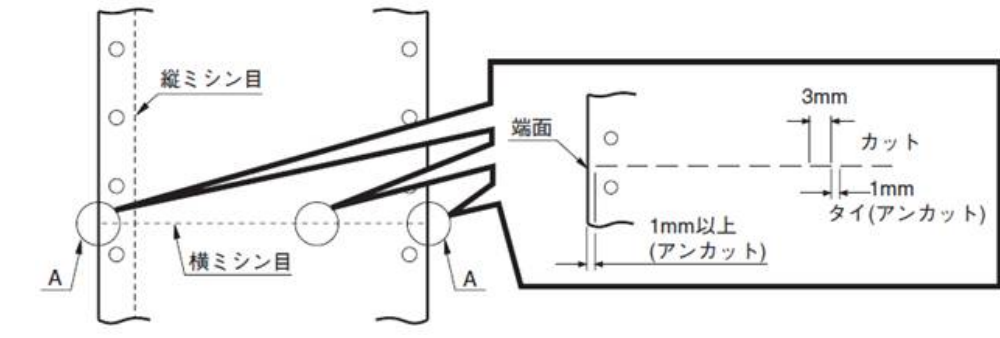
<p>縦ミシン目</p> <p>横ミシン目</p> <p>端面 A</p> <p>3mm カット</p> <p>1mm以上 (アンカット)</p> <p>タイ(アンカット)</p>

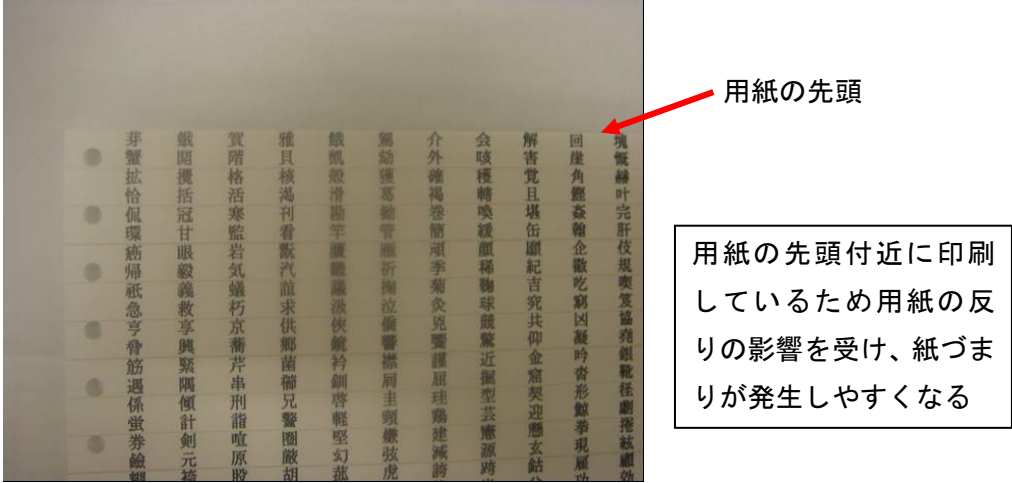
障害事例参照 1. 1. 2	
機種	水平型、ラウンド型プリンタ (MultiImpact700LX/700LX2/700LX3/700XX2/700EX、201MX2/HX)
障害内容	紙づまり
原因	<p>印刷位置がプリンタ印刷推奨範囲外への印刷のため、用紙の角が装置内部品に引っ掛かり紙づまりを誘発する（特に最初の頁に発生する）</p> <div style="text-align: center;">

<p style="text-align: right;">用紙の先頭</p> <div style="border: 1px solid black; padding: 5px; width: fit-content; margin-left: auto;"> <p>用紙の先頭付近に印刷しているため用紙の反りの影響を受け、紙づまりが発生しやすくなる</p> </div> </div>
是正策	<p>用紙印刷開始位置を規格内に設計変更する。</p> <p>最初の1頁目に発生しやすいので少なくとも1頁目は印刷位置を変更し不具合回避、様子をみてください。</p> <p>別冊「ドットインパクトプリンタ装置 用紙設計説明書」の16頁を参照ください。</p>

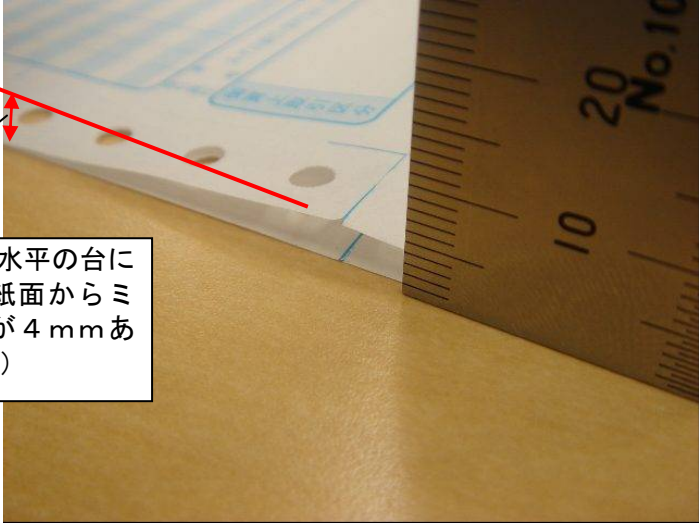
障害事例参照 1. 1. 3	
機種	ラウンド型プリンタ (MultiImpact 201MX2/HX)
障害内容	紙づまり
原因	<p>連続用紙で1枚毎に切る為のミシン目部山谷（用紙山折り谷折り）の高さが規格外（規格の1mmを超え）であるため、プリンタ内で用紙走行時の妨げ（抵抗）になり、紙づまりを誘発する。</p>

<p>ミシン目の山折り側：水平の台に用紙を置いたときに紙面からミシン目山までの高さが4mmあることを確認（仕様外）</p>
是正策	<p>連続用紙で1枚毎に切る為のミシン目部山谷（用紙山折り谷折り）の高さを1mm以内になるように、用紙の留めの変更等により密着性を改善する。 別冊「ドットインパクトプリンタ装置 用紙設計説明書」の21頁を参照ください。</p>

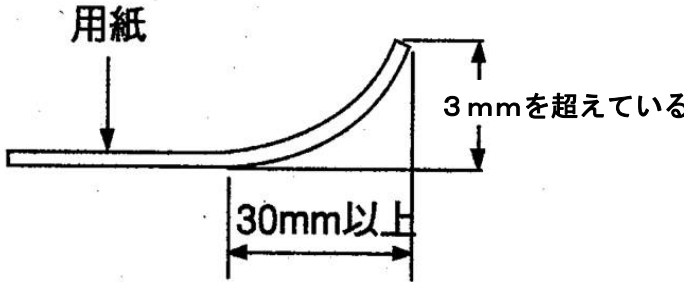
障害事例参照 1. 1. 4	
機種	水平・ラウンド型プリンタ (MultiImpact700LX/700LX2/700LX3/700XX2/700EX、201MX2/HX)
障害内容	紙づまり
原因	<p>用紙の反り</p> <p>複写紙が直射日光下に置かれた場合或いは湿度変化の高い場所に保管された場合に用紙の伸縮が大きくなる。</p> <p>この場合、(特に棒糊留め(複写用紙の上層紙と下層紙を留める方法の一つ)の用紙が縮みを起こした場合)、糊付け部は伸縮が規制されそれ以外の箇所は伸縮するため用紙の反り(変形)が生じやすい。</p> <p>その反りにより紙づまりを誘発する。</p>

是正策	<ul style="list-style-type: none"> <li>・用紙を日の当たらない場所に保管する。</li> <li>・温湿度変化が少ない場所に保管する。</li> <li>・棒糊留めを点糊留めもしくは紙ホッチキス(複写用紙の上層紙と下層紙を留める方法の一つ)留めに変更する。</li> </ul> <p>別冊「ドットインパクトプリンタ装置 用紙設計説明書」の20, 21, 26頁を参照ください。</p>

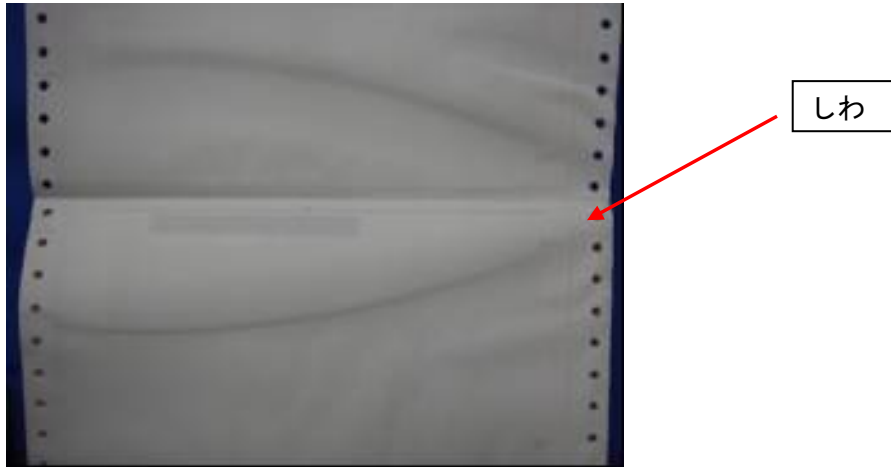
障害事例参照 1. 1. 5	
機種	水平・ラウンド型プリンタ (MultiImpact700LX/700LX2/700LX3/700XX2/700EX、201MX2/HX)
障害内容	紙づまり
原因	<p>用紙の綴じ方が棒糊留め（複写用紙の上層紙と下層紙を留める方法の一つ）の為累積された用紙の歪みやたわみの逃げ場がなくしわが発生する。 そのため、しわがプリンタ内の用紙走行経路上の妨げ（抵抗）になり紙づまりを誘発する。</p>

是正策	用紙の綴じ方を点糊留め（複写用紙の上層紙と下層紙を留める方法の一つ）或いは紙ホッチキス（複写用紙の上層紙と下層紙を留める方法の一つ）留めに変更する 別冊「ドットインパクトプリンタ装置 用紙設計説明書」の20, 21頁を参照ください。

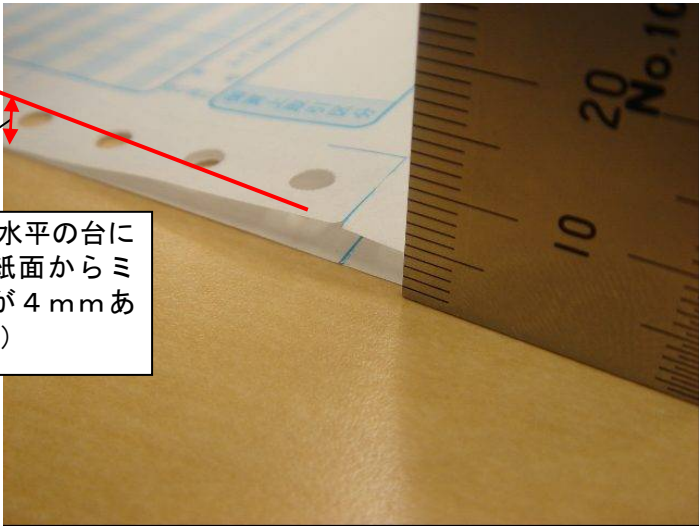
障害事例参照 1. 2. 1	
機種	水平・ラウンド型プリンタ (MultiImpact700LX/700LX2/700LX3/700XX2/700EX、201MX2/HX)
障害内容	印刷文字抜け
原因	<p>インクリボンのセットミス 連続用紙で1枚毎に切る為の用紙ミシン目山谷（用紙山折り谷折り）の高さが規格外（1mm超）であるため、インクリボンセットの際に、用紙ミシン目山谷の盛り上がりでリボンが引っ掛かり折れ曲がった状態でセットされてしまう。</p>

<p>ミシン目の山折り側：水平の台に用紙を置いたときに紙面からミシン目山までの高さが4mmあることを確認（仕様外）</p>
是正策	<p>連続用紙で1枚毎に切る為のミシン目部山谷（用紙山折り谷折り）の高さを1mm以内になるように、用紙の留めの変更等により密着性を改善する。 別冊「ドットインパクトプリンタ装置 用紙設計説明書」の21頁を参照ください。</p>

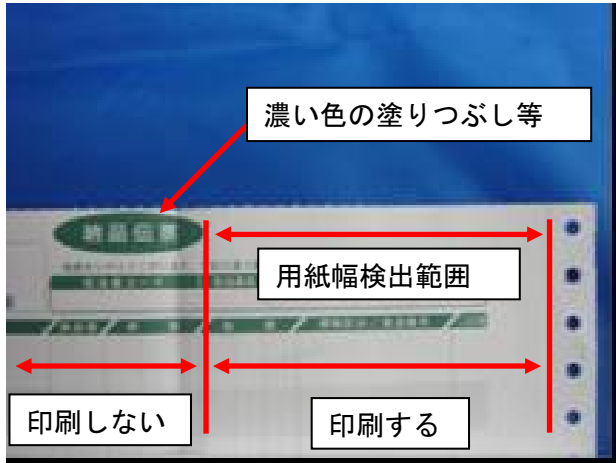
障害事例参照 1. 3. 2	
機種	水平・ラウンド型プリンタ (MultiImpact700LX/700LX2/700LX3/700XX2/700EX、201MX2/HX)
障害内容	用紙の右（左）側が途中から印刷されない
原因	<p>プリンタは用紙幅を検知（光学式）する機能を有しておりますが、下図の様に用紙の一部に濃い色で太い文字や塗りつぶし等があると、その部分で用紙が無いと判断し、用紙幅を実際よりも短く認識して印刷しない範囲がでてきます。</p>

<p>* 印刷するしないは左右逆になる場合があります。</p>
是正策	<p>用紙にプレプリントで濃く太い文字や塗りつぶし等がある場合は位置をずらす、無くす或いは色を薄くする。 用紙吸入量を変更する。（プレプリントの位置をずらすことと同じ効果になる）</p>

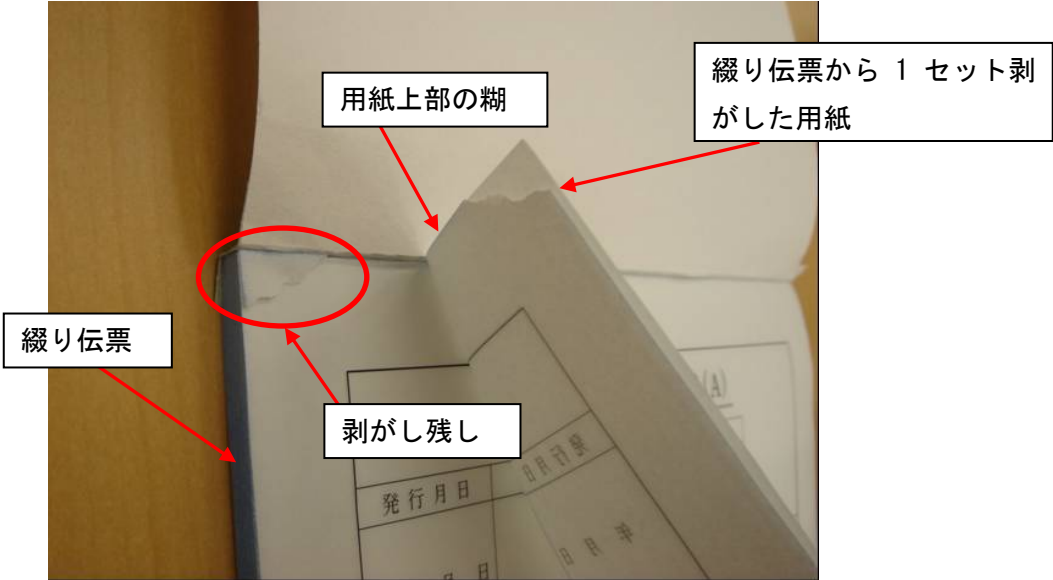
障害事例参照 1. 4. 1	
機種	水平・ラウンド型プリンタ (MultiImpact700LX/700LX2/700LX3/700XX2/700EX、201MX2/HX)
障害内容	印刷斜行、紙づまり
原因	<p>綴り伝票（カット用紙を数枚重ねて端面で糊付けし、使用枚数毎に剥ぎ取って使用する伝票）を使用している。</p> <p>綴り伝票から剥がして使用するため、剥がした部分に糊や剥がし残しがあり、用紙搬送系（用紙の通過ルート上）の抵抗となり、印刷斜行や紙づまりが発生する。</p> <p>また、綴り伝票から剥がしたときに用紙上部の糊も同時に剥がれて複写用紙の層の密着性が悪くなり用紙走行時に紙づまりが発生する。</p>

<p>綴り伝票: 複写伝票を 1 冊に何枚も重ねて用紙の上部をまとめて糊付けしたもの</p>
是正策	<p>1 セットごと剥がすような綴りになった伝票は使用せず、単票（1 セット毎）の用紙を使用する。</p> <p>別冊「ドットインパクトプリンタ装置 用紙設計説明書」の 10 頁を参照ください。</p>

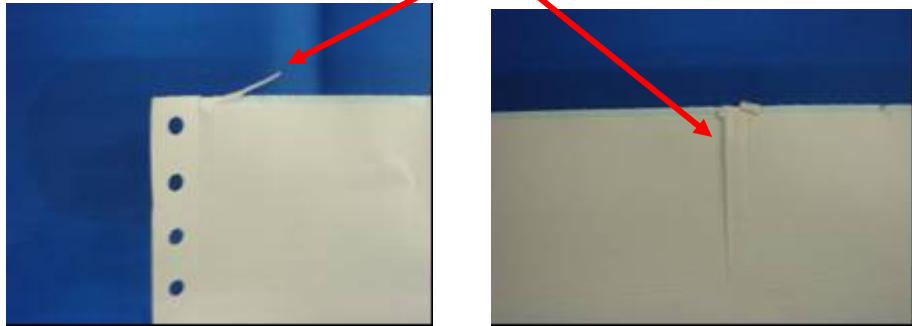
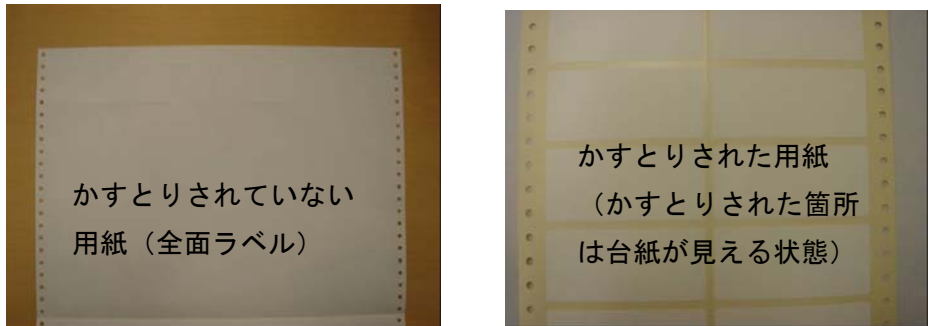
障害事例参照 1. 5. 1	
機種	水平・ラウンド型プリンタ (MultiImpact700LX/700LX2/700LX3/700XX2/700EX、201MX2/HX)
障害内容	ラベルがプリンタ内に貼り付き、紙づまりや印刷精度不具合等が発生
原因	<p>連続用紙タイプのラベル紙の「かす」が取られていないため、かすとりにされていない部分が剥がれてプリンタ装置内に貼り付いてしまう。 ラベル紙のかす：ラベル紙で印刷しない（使用しない）不要な部分。</p> <div style="text-align: center;">ラベル紙のかす部の剥がれ</div>

是正策	<p>ラベル紙は、かすとりにされた用紙を使用する。或いは、上記原因となる剥がれがないことをチェックした上で印刷する。 別冊「ドットインパクトプリンタ装置 用紙設計説明書」の22～24頁を参照ください。</p>

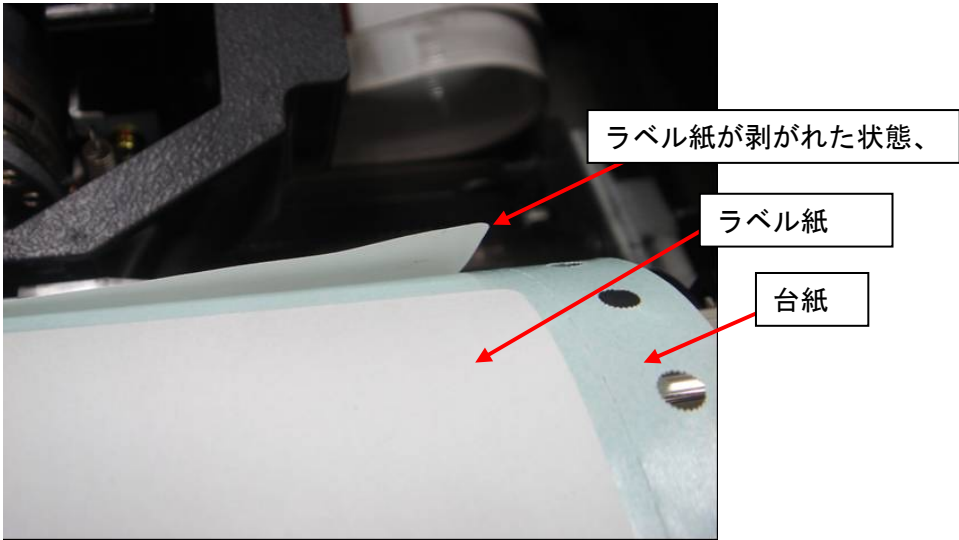
障害事例参照 1. 5. 2	
機種	水平・ラウンド型プリンタ (MultiImpact700LX/700LX2/700LX3/700XX2/700EX、201MX2/HX)
障害内容	ラベルがプリンタ内に貼り付き、紙づまりや印刷精度不具合等が発生
原因	ラベル紙の粘着強度が弱いため、ラベル紙の搬送時に台紙から剥がれプリンタの走行経路に貼り付く。

是正策	<ul style="list-style-type: none"> <li>・ 上記の方法で確認し問題ある場合は用紙メーカーへ改善依頼する。</li> <li>・ 保存状態を改善する。大きな湿度変化や長期保存は避けてください。</li> <li>・ 用紙の取り扱いに注意する。</li> </ul> <p>別冊「ドットインパクトプリンタ装置 用紙設計説明書」の22～24、26～28頁を参照ください。</p>

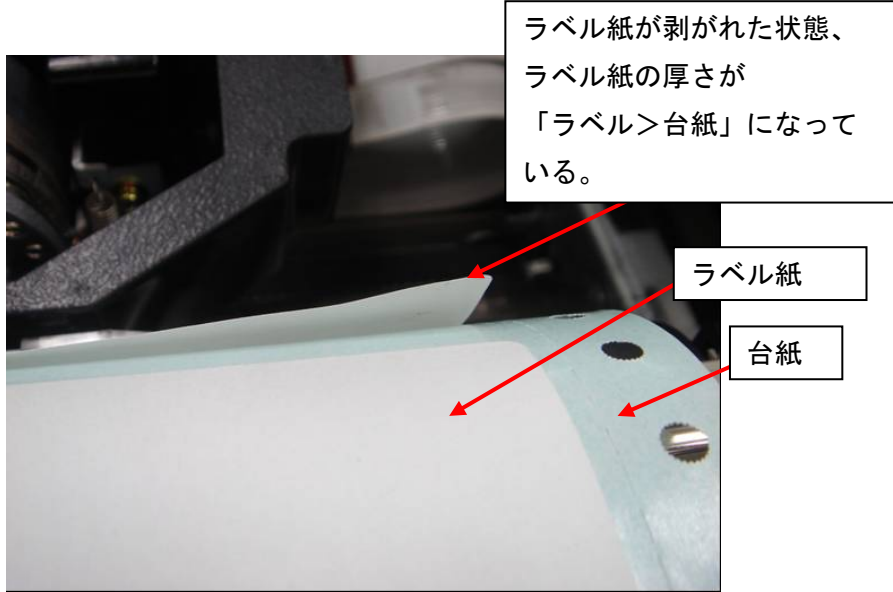
障害事例参照 1. 5. 3	
機種	水平・ラウンド型プリンタ (MultiImpact700LX/700LX2/700LX3/700XX2/700EX、201MX2/HX)
障害内容	ラベルがプリンタ内に貼り付き、紙づまりや印刷精度不具合等が発生
原因	<p>ラベル紙の厚さが台紙より厚い場合はラベルが台紙から剥がれやすくなります。</p>

是正策	<p>ラベル紙の厚さを台紙より薄くする。 別冊「ドットインパクトプリンタ装置 用紙設計説明書」の2頁を参照ください。</p>

<ul style="list-style-type: none"> <li>・ラベルと台紙の厚さの合計を0.2mm以下にしてください。</li> <li>・ラベルと台紙の紙厚の組み合わせは、ラベル≦台紙となるようにしてください。</li> <li>・ラベル紙と台紙の粘着強度を上げる。</li> </ul>

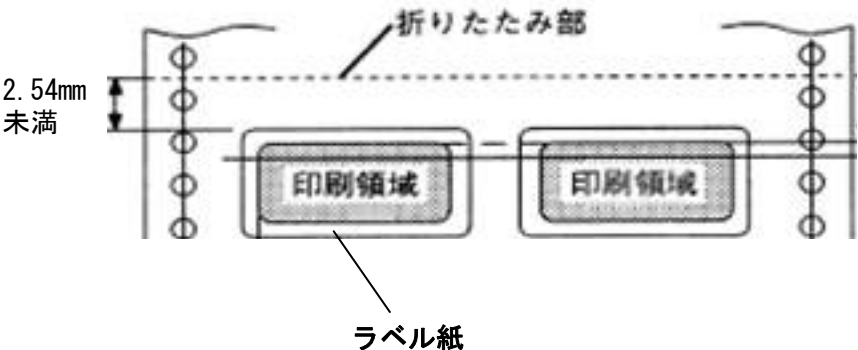
障害事例参照 1. 5. 4	
機種	水平・ラウンド型プリンタ (MultiImpact700LX/700LX2/700LX3/700XX2/700EX、201MX2/HX)
障害内容	ラベルがプリンタ内に貼り付き、紙づまりや印刷精度不具合等が発生
原因	<p>ラベル紙の位置が用紙の折りたたみ部であるミシン目(連続用紙で1枚毎に切る為のミシン目)から近い為、ラベルが台紙から剥がれる。 折り目付近は用紙が反りやすく、そこにラベル紙があると剥がれやすくなります。</p>

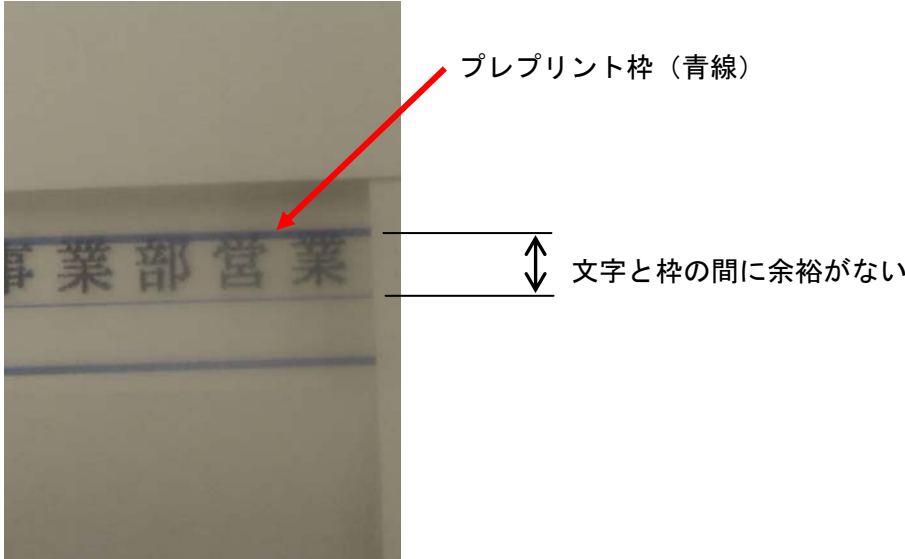
障害事例参照 1 - 6 - 1	
機種	水平・ラウンド型プリンタ (MultiImpact700LX/700LX2/700LX3/700XX2/700EX、201MX2/HX)
障害内容	印刷位置ずれ、印刷が枠から外れる
原因	<p>プレプリント（用紙に既に印刷されている）された用紙の枠が狭いため印刷した文字が枠に掛かったりはみ出たりする。 用紙のロットや環境によって印刷位置が多少変動します。</p>

是正策	<p>用紙のロットや環境によって印刷位置が多少変動する場合がありますので、以下2点による回避をご検討ください。</p> <ol style="list-style-type: none"> <li>① 文字に対して余裕を持って、枠を設定する</li> <li>② 文字を小さく設定する</li> </ol> <p>別冊「ドットインパクトプリンタ装置 用紙設計説明書」の24頁参照ください。</p>

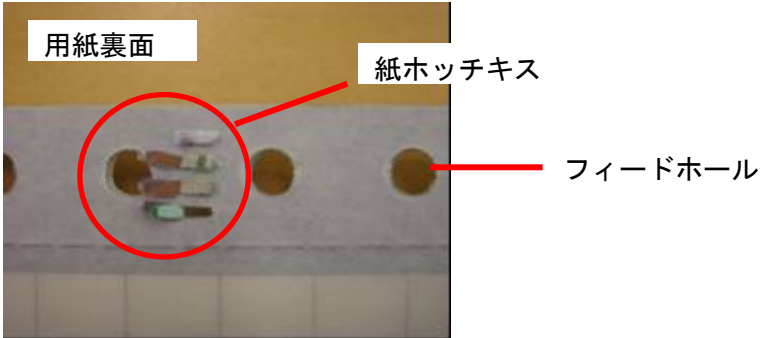
障害事例参照 2. 1. 2	
機種	ライン型プリンタ (MultiImpact750/210・210A、750/560、750/850・850A)
障害内容	紙づまり
原因	<p>紙ホッチキスがフィードホールに干渉している。</p> <p>以下の写真のようにフィードホールに紙ホッチキスが入り込むとフィードホールにトラクタのピンが正常に入らず、用紙がトラクタから外れる場合があります。</p> <ul style="list-style-type: none"> <li>* トラクタ・・・プリンタの用紙をかける箇所（用紙を搬送する機構部）</li> <li>* フィードホール・・・トラクタに用紙をかけるための用紙に穴の開いた箇所</li> </ul>

是正策	<p>紙ホッチキスがフィードホールにかからないように用紙メーカーへ改善依頼する。</p>

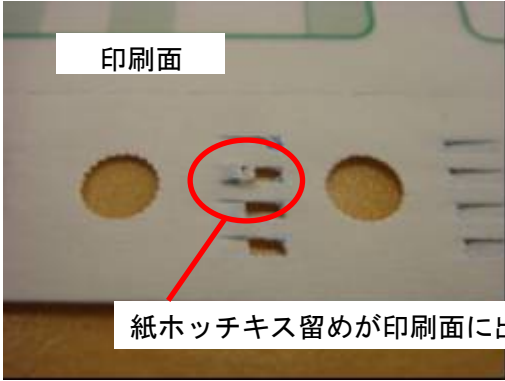
障害事例参照 2. 1. 3	
機種	ライン型プリンタ (MultiImpact750/210・210A、750/560、750/850・850A)
障害内容	紙づまり
原因	<p>紙ホッチキス留めが印刷面に出ている。  紙ホッチキス留めが印刷面に出ていると、プリンタの印刷機構部に引っ掛かり紙ホッチキス部から用紙が破れます。</p> <ul style="list-style-type: none"> <li>・用紙メーカーの加工に問題がある</li> <li>・印刷するまでの用紙の取り扱いに問題がある など考えられます。</li> </ul>

<p>印刷面</p> <p>紙ホッチキス留めが印刷面に出ている</p>
是正策	<p>紙ホッチキス留めが印刷面に出不いよう加工するように用紙メーカーへ改善依頼する。</p> <p>用紙開封後の取り扱い特に、印刷前の用紙の取り扱いを注意する。</p> <p>尚、用紙裏面に紙ホッチキス留めが出るのは良いが、出て良い量が決まっております。別冊「ドットインパクトプリンタ装置 用紙設計説明書」の21頁を参照ください。</p>

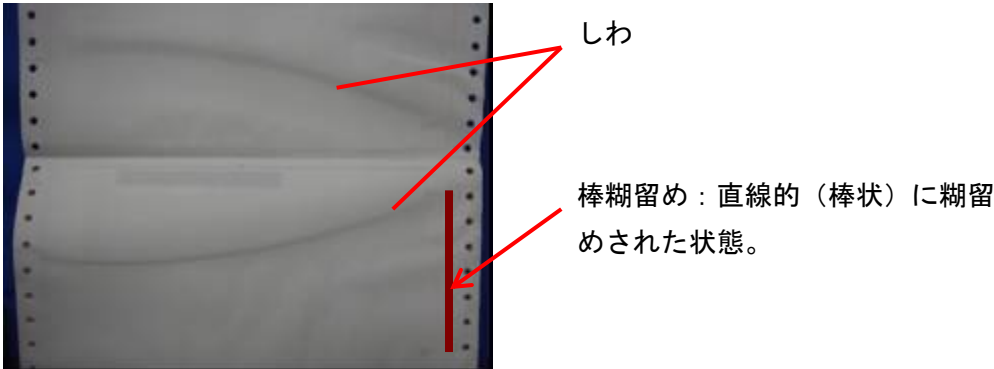
障害事例参照 2. 1. 4	
機種	ライン型プリンタ (MultiImpact750/210・210A、750/560、750/850・850A)
障害内容	紙づまり
原因	<p>用紙の癖・変形（しわ、カール、破れなど）。</p> <p>用紙に癖（しわ、カール、破れなど）がついていると、用紙走行ルート上で用紙が詰まることがあります。</p> <ul style="list-style-type: none"> <li>・用紙メーカーの加工に問題がある</li> <li>・用紙の保存環境に問題がある</li> <li>・印刷するまでの用紙の取り扱いに問題がある など考えられます。</li> </ul>

是正策	<ul style="list-style-type: none"> <li>・購入直後に問題がある場合は用紙メーカーへ改善依頼する。</li> <li>特に棒糊留めは、しわが発生しやすいですので紙ホッチキスや点のり留めに変更ください。</li> <li>・保存状態を改善する。大きな湿度変化や長期保存は避けてください。</li> <li>・用紙の取り扱いにご注意ください。</li> </ul> <p>別冊「ドットインパクトプリンタ装置 用紙設計説明書」の26～28頁を参照ください。</p>

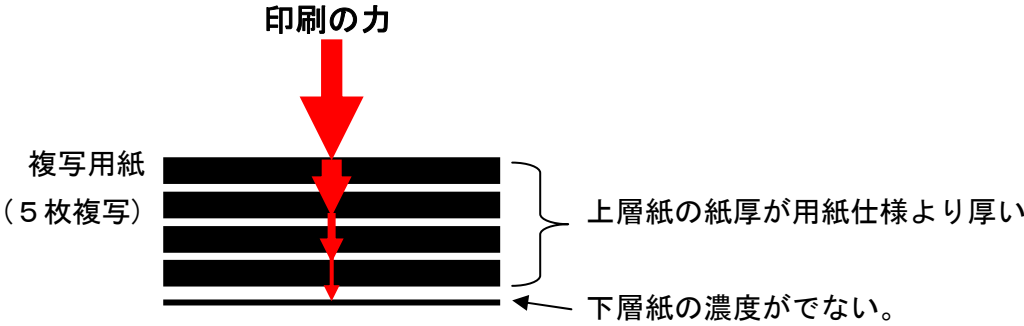
障害事例参照 2. 2. 1	
機種	ライン型プリンタ (MultiImpact750/210・210A、750/560、750/850・850A)
障害内容	複写濃度が薄い。
原因	<p>複写用紙の最下層紙以外の坪量が規格から外れている。</p> <ul style="list-style-type: none"> <li>最下層紙以外の用紙の坪量が多い場合（用紙が厚い場合）、用紙の厚みが抵抗となり印刷の力が下層紙まで到達することができず、下層紙の複写濃度が薄くなる。</li> </ul>

<p>印刷の力</p> <p>複写用紙 (5枚複写)</p> <p>上層紙の紙厚が用紙仕様より厚い</p> <p>下層紙の濃度がでない。</p>
是正策	<p>「ドットインパクトプリンタ用紙設計説明書」の規格内に用紙を設計する。 別冊「ドットインパクトプリンタ装置 用紙設計説明書」の14頁を参照ください。</p> <p>補足) 用紙以外の要因として、主にプリンタの用紙厚セットレバー位置が適正でない場合があるので確認すること。</p>

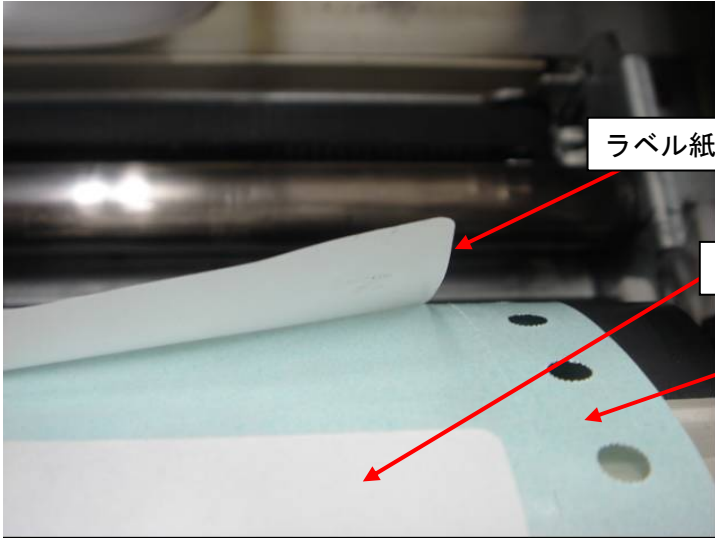
障害事例参照 2. 3. 1	
機種	ライン型プリンタ (MultiImpact750/210・210A、750/560、750/850・850A)
障害内容	ラベル紙がプリンタに貼りつく。(紙づまりや印刷精度不具合等が発生)
原因	<p>ラベル紙の粘着強度が弱いため、ラベル紙の搬送時に台紙から剥がれプリンタの走行経路に貼り付く。</p>

<p>ラベル紙が剥がれた状態、</p> <p>ラベル紙</p> <p>台紙</p>
是正策	<ul style="list-style-type: none"> <li>・ 上記の方法で確認し問題ある場合は用紙メーカーへ改善依頼する。</li> <li>・ 保存状態を改善する。大きな湿度変化や長期保存は避けてください。</li> <li>・ 用紙の取り扱いに注意する。</li> </ul> <p>別冊「ドットインパクトプリンタ装置 用紙設計説明書」の22～24、26～28頁を参照ください。</p>
