# 増設用 HDD 「取り扱いの手引き」ストラップ設定誤記訂正

(N8550-03,23,24)

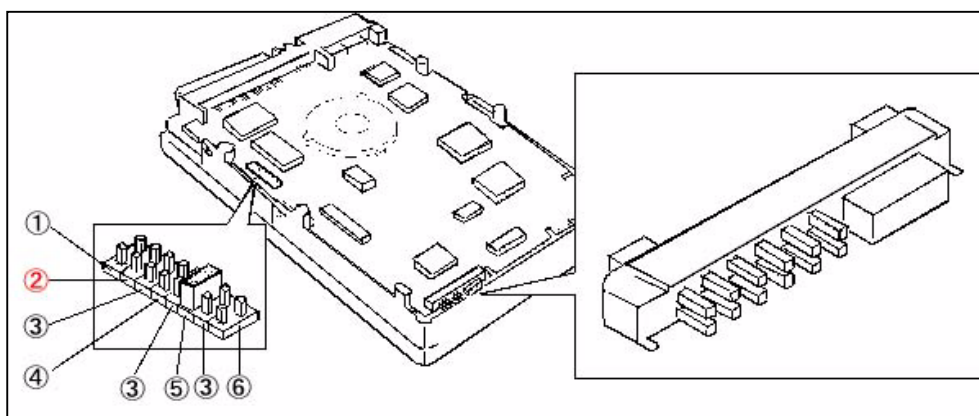
(図は N8550-23)

Express5800/100 シリーズにて、同一バスに複数台の SCSI デバイスを接続し、該当増設 HDD を最終端とした時、最終端にてドライブ内でターミネータパワーを供給するために、誤記のある「取り扱いの手引き」に従ってターミネータパワーの設定を行うと、終端抵抗に電源が供給されずに動作不安定となる場合があります。

- ・該当増設 HDD を最終端として、ドライブ内でターミネータパワーを使用する場合は、ターミネータパワー2( )にストラップを実装する(デフォルトは未実装)。

\*終端とする場合、 のピンにストラップを実装して下さい。
