**NEC Express5800 series**  
**N8103 -90 ディスクアレイコントローラ**  
**ご使用時の注意**  
**Notices for Using**  
**N8103-90 Disk Array Controller**

Read this document as well as the User's Guide.

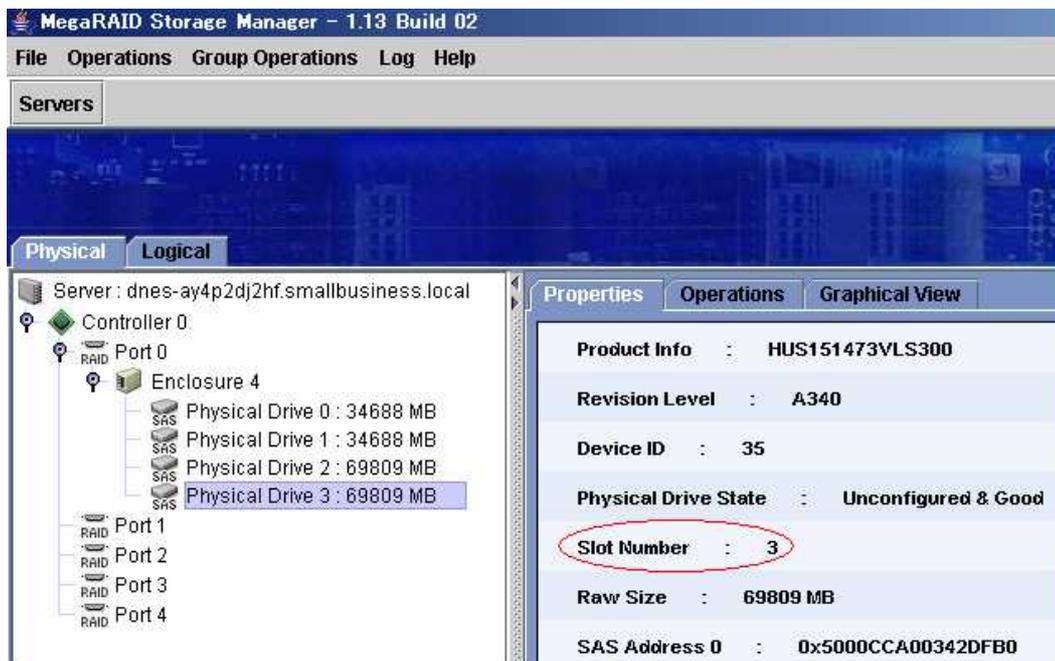
- スロット番号はこれらの機能を実行するときは表示されず、ディスクのPhysical Drive番号を選択します。MSMの画面左のPhysicalビューに表示されるPhysical Drive番号はDisk増設ユニットの実際のスロット番号と異なりますのでご注意ください。スロット番号は以下の画面のコピーのようにMSMのディスクのPropertiesビューで見ることができます。
- このスロット番号は0オリジンですが、Disk増設ユニットに印刷されている番号は1オリジンです。
- 間違ったディスクを選択することを防ぐために、MSMのLocate機能を使用してスロット番号が正しいかどうか確認してください。

- The slot numbers are not displayed while executing the features and you select physical drive numbers of drives. Note that physical drive numbers which are displayed in the left panel of physical view may be different from the actual slot numbers of drives. You can see the slot numbers in the Properties view of drives on MSM such as the following copy of the screen.
- The slot numbers are started from 0, although those printed on the unit are started from 1.
- To avoid selecting wrong drives, it is highly recommended to check them properly by executing 'Locate Physical Drive' or 'Locate Virtual Disk' operation on MSM.
