## Express5800/100 シリーズ用 無停電電源装置 (I-UPS) 運搬時のご注意

(N8580-26/26A/27/27A)

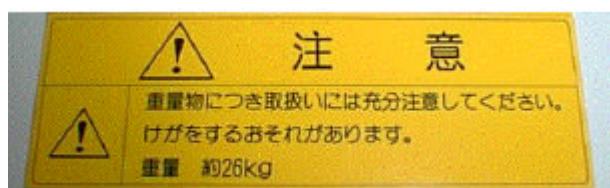
写真1 : 現状の注意ラベル

運搬作業者に注意を促すよう、I-UPS 本体に貼付られている現状の注意ラベルに、運搬時の注意を追記しました。(以下の注意ラベルを参照ください。写真は N8580-27/27A 用です)

現状の注意ラベルを新規の注意ラベルに貼り替えさせていただきます。

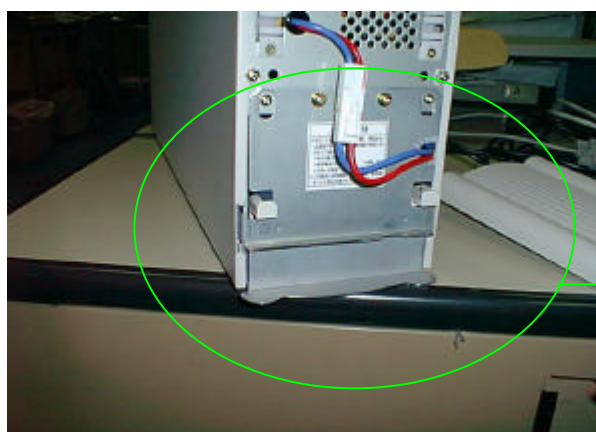
写真4 : 新金具

つばが底面まで至り、且つ前  
面パネルカバーの下部外形部と  
同形状のものを取り付けた

運搬作業者が運搬時に、前面パネルカバーに手を掛けないよう構造改善を施した金具に、交換させていただきます。

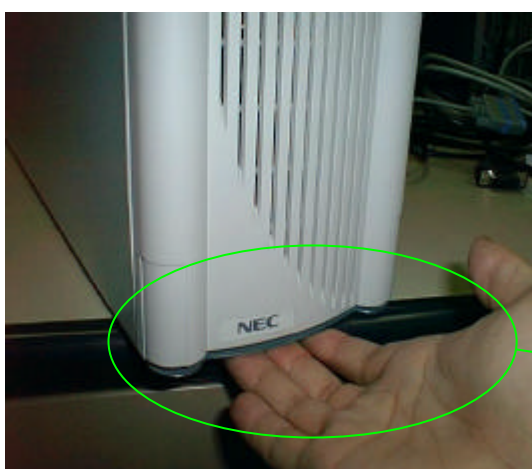
写真5 : 新金具取付後の前面パネル部

前面パネルカバーの下部を手で持っ  
ても前面パネルカバーに直接触らない。

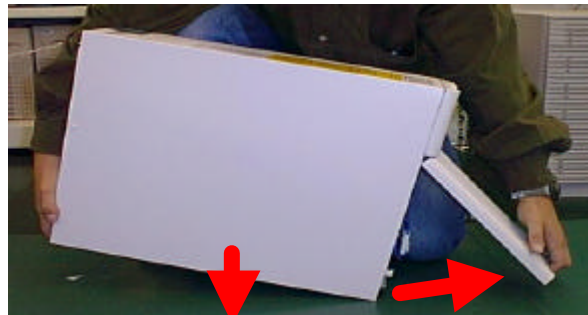
写真 1：前面パネルが外れた状態

I-UPS 前面パネルカバーに手をかけるとパネルが外れて I-UPS 本体が落下し怪我をする危険があります。（写真 1 参照）

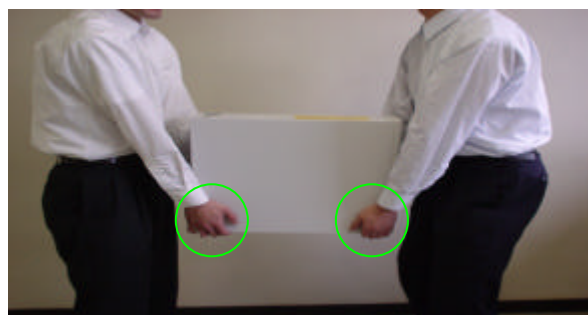
写真 2：正しい持ち方

I-UPS 本体底面の奥まで手を入れて、底面部を持って運搬してください。

また重量(26kg)がありますので二人以上で運搬して下さい。（写真 2 参照）

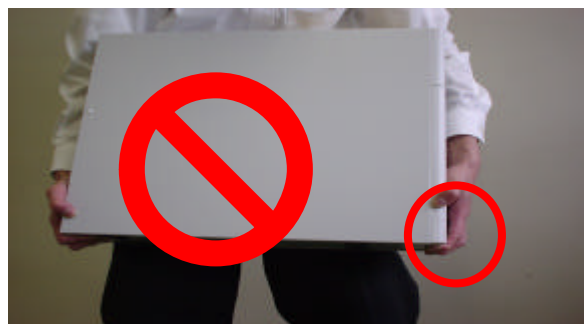
写真 3：危険な持ち方

前面パネルカバー部の下部のみに手を掛けると、持ち上げた際に前面パネルカバーが簡単に外れ、I-UPS 本体が落下する恐れがあり危険です。

二人で運搬される場合においても、パネル側を持つ人の手がパネルにしか掛かっていないと、前面パネルカバーが簡単に外れ、I-UPS が落下し危険です。（写真 3 参照）

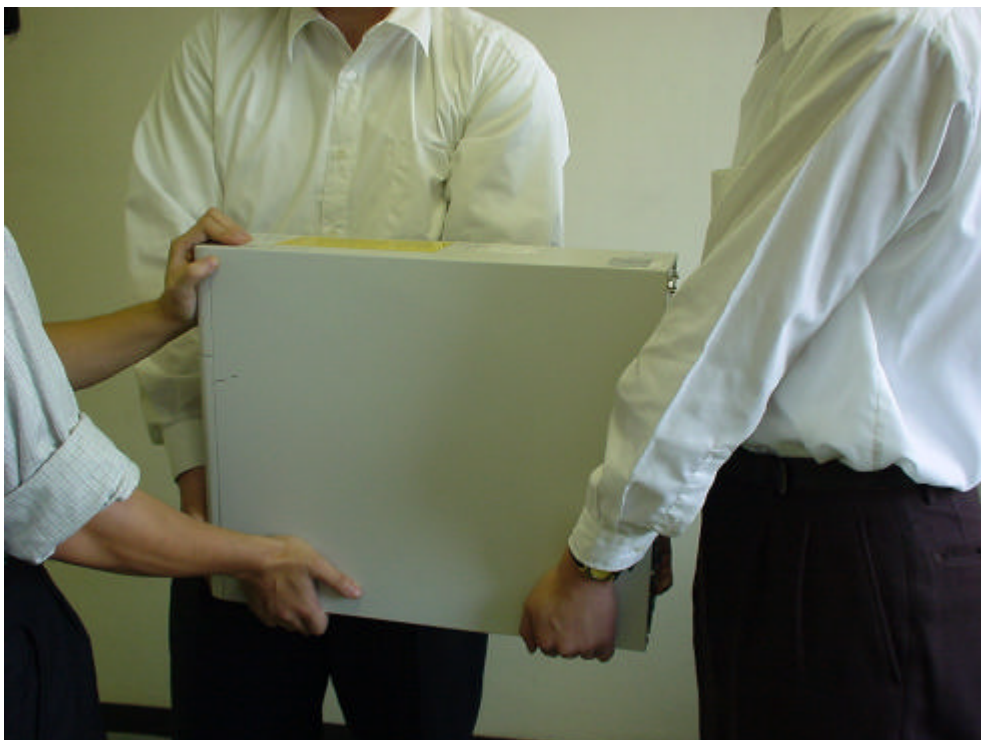
**写真4 : N8580-26/26A の正しい持ち方**

尚 N8580-26/26A は重量(35kg)ありますので三人以上で運搬して下さい。（次ページ写真 4 参照）
