# ドットインパクトプリンタ 用紙に関する障害事例集

854-40008-001-A  
初版

2008年1月 初版

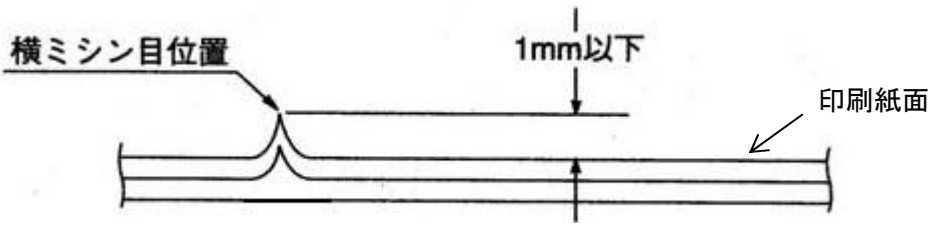
障害事例参照 1. 1. 3	
機種	ラウンド型プリンタ (MultiImpact 201MX2/HX)
障害内容	紙づまり
原因	<p>連続用紙で1枚毎に切る為のミシン目部山谷（用紙山折り谷折り）の高さが規格外（規格の1mmを超え）であるため、プリンタ内で用紙走行時の妨げ（抵抗）になり、紙づまりを誘発する。</p>

<p>ミシン目の山折り側：水平の台に用紙を置いたときに紙面からミシン目山までの高さが4mmあることを確認（仕様外）</p>
是正策	<p>連続用紙で1枚毎に切る為のミシン目部山谷（用紙山折り谷折り）の高さを1mm以内になるように、用紙の留めの変更等により密着性を改善する。 別冊「ドットインパクトプリンタ装置 用紙設計説明書」の21頁を参照ください。</p>

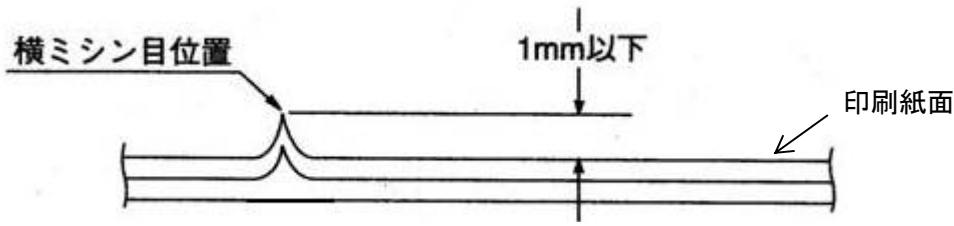
<p>ミシン目の山折り側：水平の台に用紙を置いたときに紙面からミシン目山までの高さが4mmあることを確認（仕様外）</p>
是正策	<p>連続用紙で1枚毎に切る為のミシン目部山谷（用紙山折り谷折り）の高さを1mm以内になるように、用紙の留めの変更等により密着性を改善する。 別冊「ドットインパクトプリンタ装置 用紙設計説明書」の21頁を参照ください。</p>

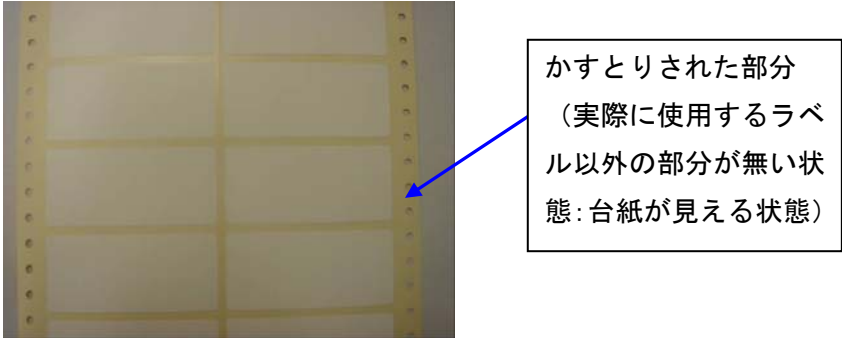
障害事例参照 1. 5. 1	
機種	水平・ラウンド型プリンタ (MultiImpact700LX/700LX2/700LX3/700XX2/700EX、201MX2/HX)
障害内容	ラベルがプリンタ内に貼り付き、紙づまりや印刷精度不具合等が発生
原因	<p>連続用紙タイプのラベル紙の「かす」が取られていないため、かすとりにされていない部分が剥がれてプリンタ装置内に貼り付いてしまう。 ラベル紙のかす：ラベル紙で印刷しない（使用しない）不要な部分。</p> <div style="text-align: center;">ラベル紙のかす部の剥がれ</div>

是正策	<p>ラベル紙は、かすとりにされた用紙を使用する。或いは、上記原因となる剥がれがないことをチェックした上で印刷する。 別冊「ドットインパクトプリンタ装置 用紙設計説明書」の22～24頁を参照ください。</p>

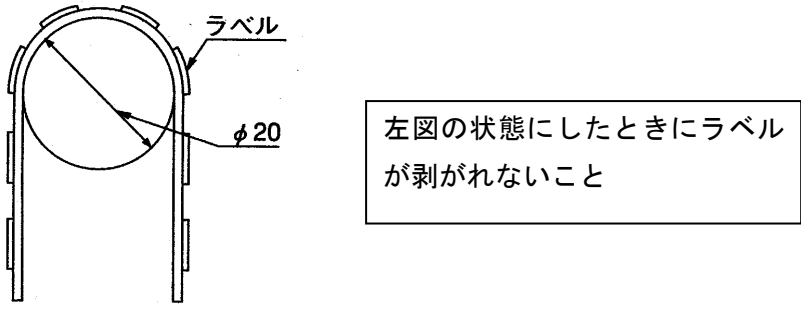
障害事例参照 1. 5. 2	
機種	水平・ラウンド型プリンタ (MultiImpact700LX/700LX2/700LX3/700XX2/700EX、201MX2/HX)
障害内容	ラベルがプリンタ内に貼り付き、紙づまりや印刷精度不具合等が発生
原因	ラベル紙の粘着強度が弱いため、ラベル紙の搬送時に台紙から剥がれプリンタの走行経路に貼り付く。

是正策	<ul style="list-style-type: none"> <li>・ 上記の方法で確認し問題ある場合は用紙メーカーへ改善依頼する。</li> <li>・ 保存状態を改善する。大きな湿度変化や長期保存は避けてください。</li> <li>・ 用紙の取り扱いに注意する。</li> </ul> <p>別冊「ドットインパクトプリンタ装置 用紙設計説明書」の22～24、26～28頁を参照ください。</p>

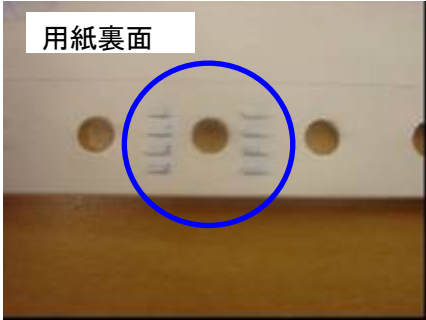
障害事例参照 2. 1. 3	
機種	ライン型プリンタ (MultiImpact750/210・210A、750/560、750/850・850A)
障害内容	紙づまり
原因	<p>紙ホッチキス留めが印刷面に出ている。  紙ホッチキス留めが印刷面に出ていると、プリンタの印刷機構部に引っ掛かり紙ホッチキス部から用紙が破れます。</p> <ul style="list-style-type: none"> <li>・用紙メーカーの加工に問題がある</li> <li>・印刷するまでの用紙の取り扱いに問題がある など考えられます。</li> </ul>

<p>印刷面</p> <p>紙ホッチキス留めが印刷面に出ている</p>
是正策	<p>紙ホッチキス留めが印刷面に出不いよう加工するように用紙メーカーへ改善依頼する。</p> <p>用紙開封後の取り扱い特に、印刷前の用紙の取り扱いを注意する。</p> <p>尚、用紙裏面に紙ホッチキス留めが出るのは良いが、出て良い量が決まっております。別冊「ドットインパクトプリンタ装置 用紙設計説明書」の21頁を参照ください。</p>

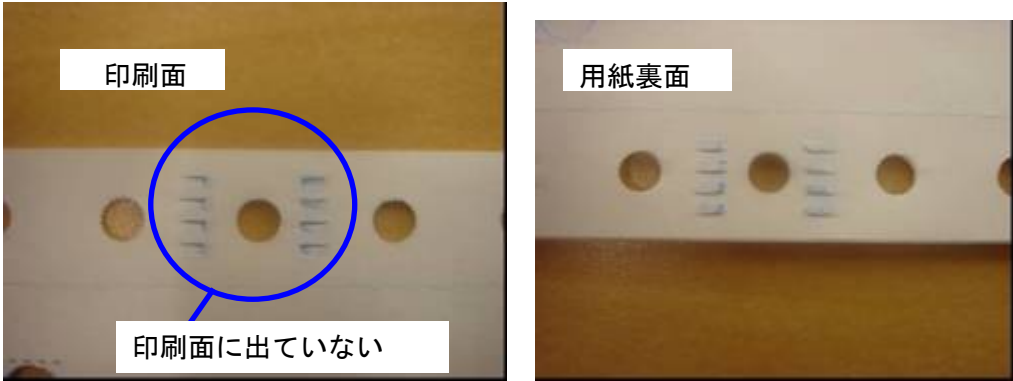
<p>印刷面</p> <p>印刷面に出不い</p> <p>用紙裏面</p>
