# 7 故障かな? と思ったときは

Express5800/フォルト・トレラント・サーバが思うように動かずに「故障かな?」と思ったときは、故障と疑う前にこの章を参照してください。

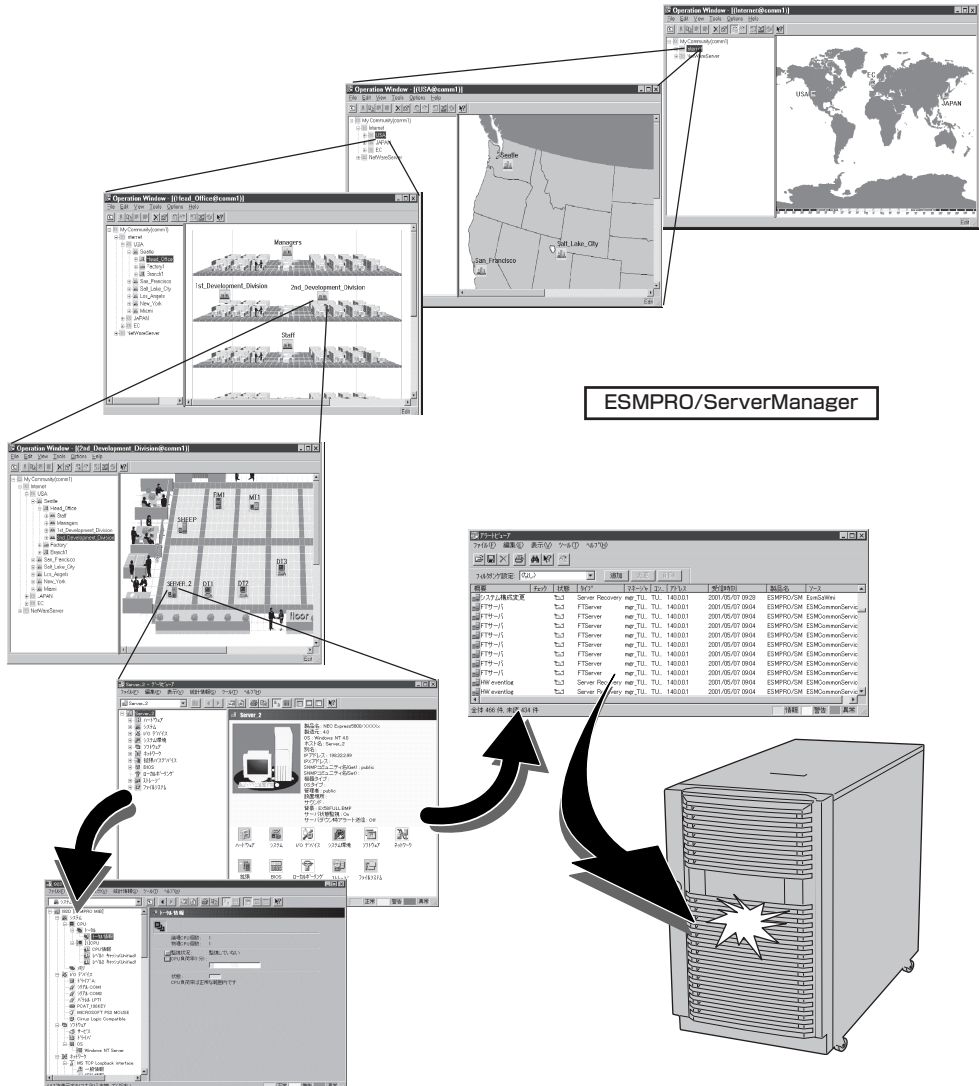
障害がハードウェア要因によるものかソフトウェア要因によるものかを判断するには、ESMPRO/ServerManagerが便利です。

サーバ/ワークステーションの障害発生箇所、および障害内容を確認

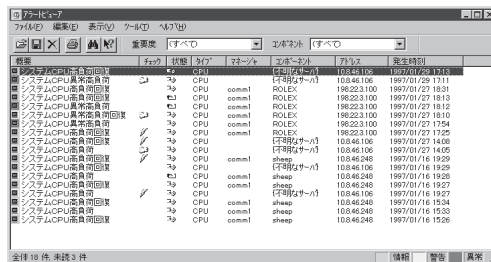
ESMPRO/ServerAgentやESMPRO/ServerManagerなど専用の管理ツールを本装置や管理PCへインストールしておく、何らかの障害が起きたときに管理PCや本装置に接続しているディスプレイ装置から障害の内容を知ることができます。
