# 7 故障かな？と思ったときは

Express5800/ftサーバが思うように動かすに「故障かな？」と思ったときは、故障と疑う前にこの章を参照してください。

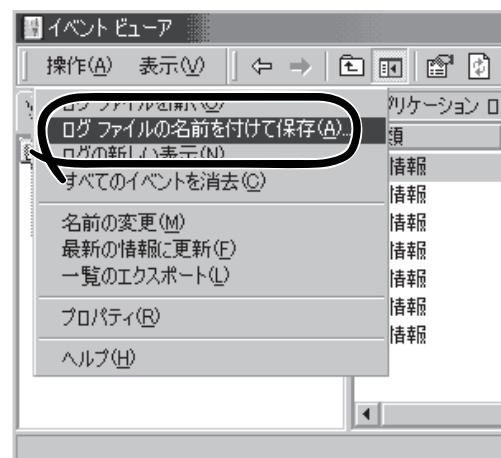
- [操作]メニューの[ログファイルの名前を付けて保存]コマンドをクリックする。
- [ファイル名]ボックスに保存するアーチャイブログファイルの名前を入力する。
- [ファイルの種類]リストボックスで保存するログファイルの形式を選択し、[OK]をクリックする。

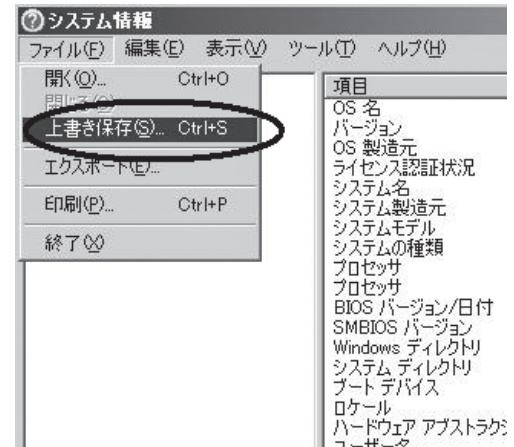
1. スタートメニューの[すべてのプログラム]→[アクセサリ]→[システムツール]→[システム情報]をクリックする。
2. [ファイル]メニューの[上書き保存]をクリックする。
3. [ファイル名]ボックスに保存するファイルの名前を入力する。

[保存]をクリックする。

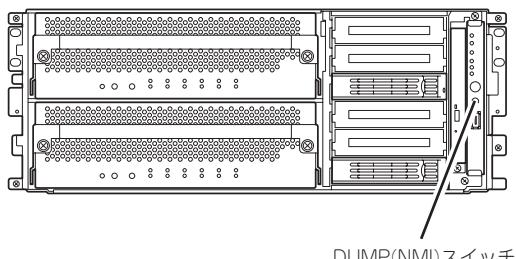
DUMP(NMI)スイッチ

障害が発生し、メモリダンプを採取したいときにDUMP(NMI)スイッチを押してください。スイッチを押すときにはボールペンなどの先の尖ったものをスイッチ穴に差し込んでスイッチを押します。

スイッチを押すと、メモリダンプは設定されている保存先に保存されます(CPUがストールした場合などではメモリダンプを採取できない場合があります)。

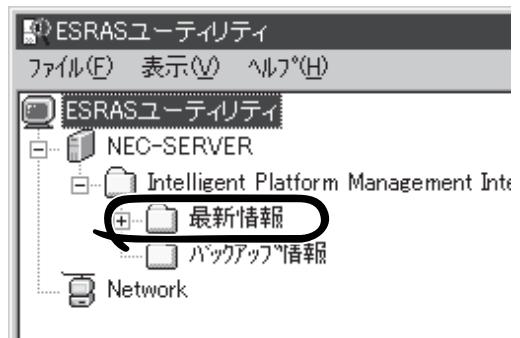
- ツリービューより[最新情報]を選択して、ローカルコンピュータの情報を取得する。

データが表示されれば取得ができたことになります。

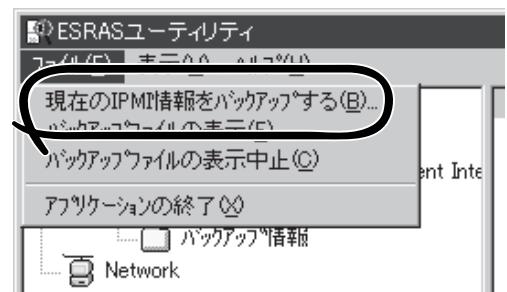
- [ファイル]メニューから[現在のIPMI情報をバックアップする]をクリックする。

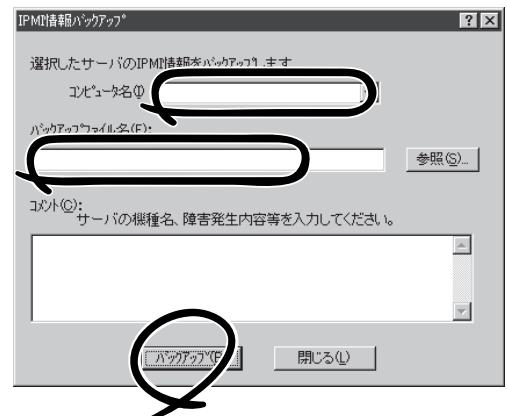
- バックアップ対象のコンピュータ名を確認する。

- 退避するバックアップファイル名と保存する場所を指定して[バックアップ]をクリックする。
