7 故障かな? と思ったときは

Express5800/ftサーバが思うように動かずに「故障かな?」と思ったときは、故障と疑う前にこの章を参照してください。

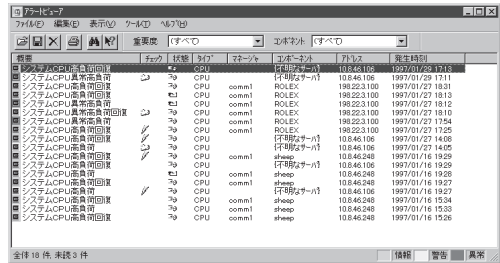
ESMPRO/ServerAgentやESMPRO/ServerManagerなど専用の管理ツールを本装置や管理PCへインストールしておく、何らかの障害が起きたときに管理PCや本装置に接続しているディスプレイ装置から障害の内容を知ることができます。

The screenshot shows a window titled 'サーバビュー' (Server View) with a menu bar and toolbar. Below is a table with columns for '名前' (Name), 'タイプ' (Type), '状態' (Status), 'エラー' (Error), 'メッセージ' (Message), 'IPアドレス' (IP Address), and '発生時刻' (Occurrence Time). The table lists various system components like 'システムCPU高負荷監視' and 'システムCPU使用量監視' with their respective statuses and error messages.

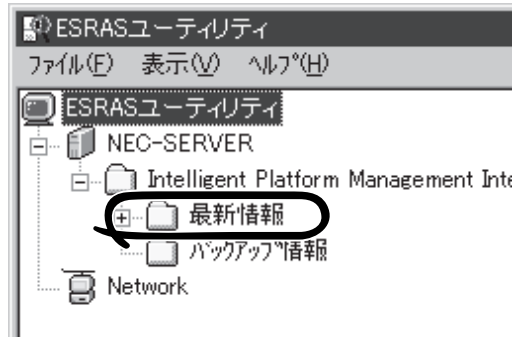
2. ツリービューより[最新情報]を選択して、ローカルコンピュータの情報を取得する。

データが表示されれば取得ができたこととなります。

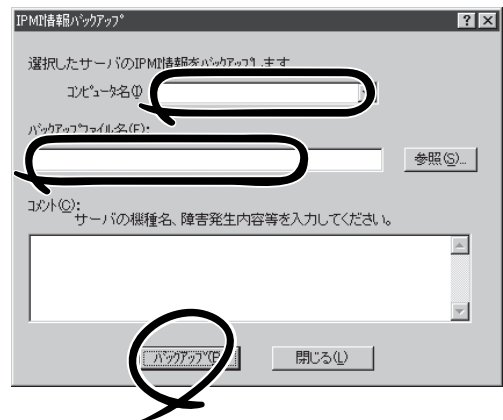
4. バックアップ対象のコンピュータ名を確認する。

5. 退避するバックアップファイル名と保存する場所を指定して[バックアップ]をクリックする。
